# あんしんプレミアム検査 < 検査結果報告書 >

| 対象住宅 | |
|---|---|
| 現場名：(仮称)文京区小石川 | |
| 工法・階数：在来木造・3階建て | |

# 1 回目 基礎配筋検査チェックシート (1/1)

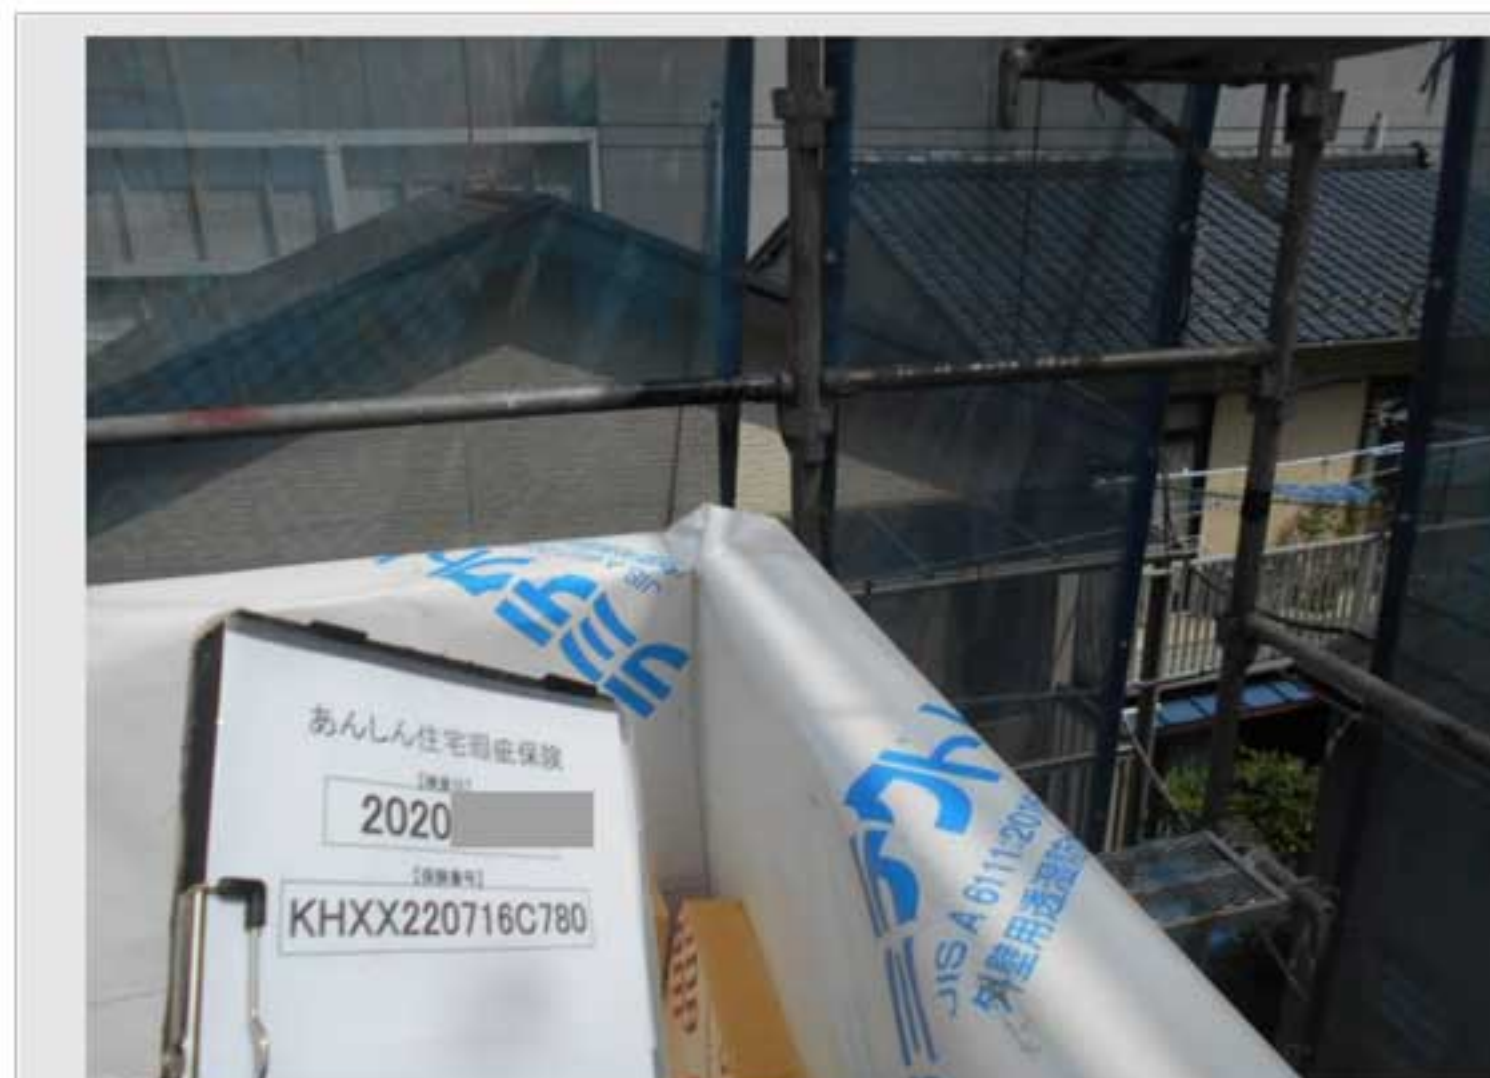
① バルコニー手すり壁天端

| 項目 | | 内容 | 判定 | 確認方法 |
|---|---|---|---|---|
| | 33手すり壁天端<br>防水措置 | 防水テープ、鞍がけシート | × | モ |

| 不適合の検査項目 | | 内容 | 写真<br>番号 |
|---|---|---|---|
| 1 | バルコニー手摺天端 | 防水テープ未施工 | ① |

防水テープ未施工

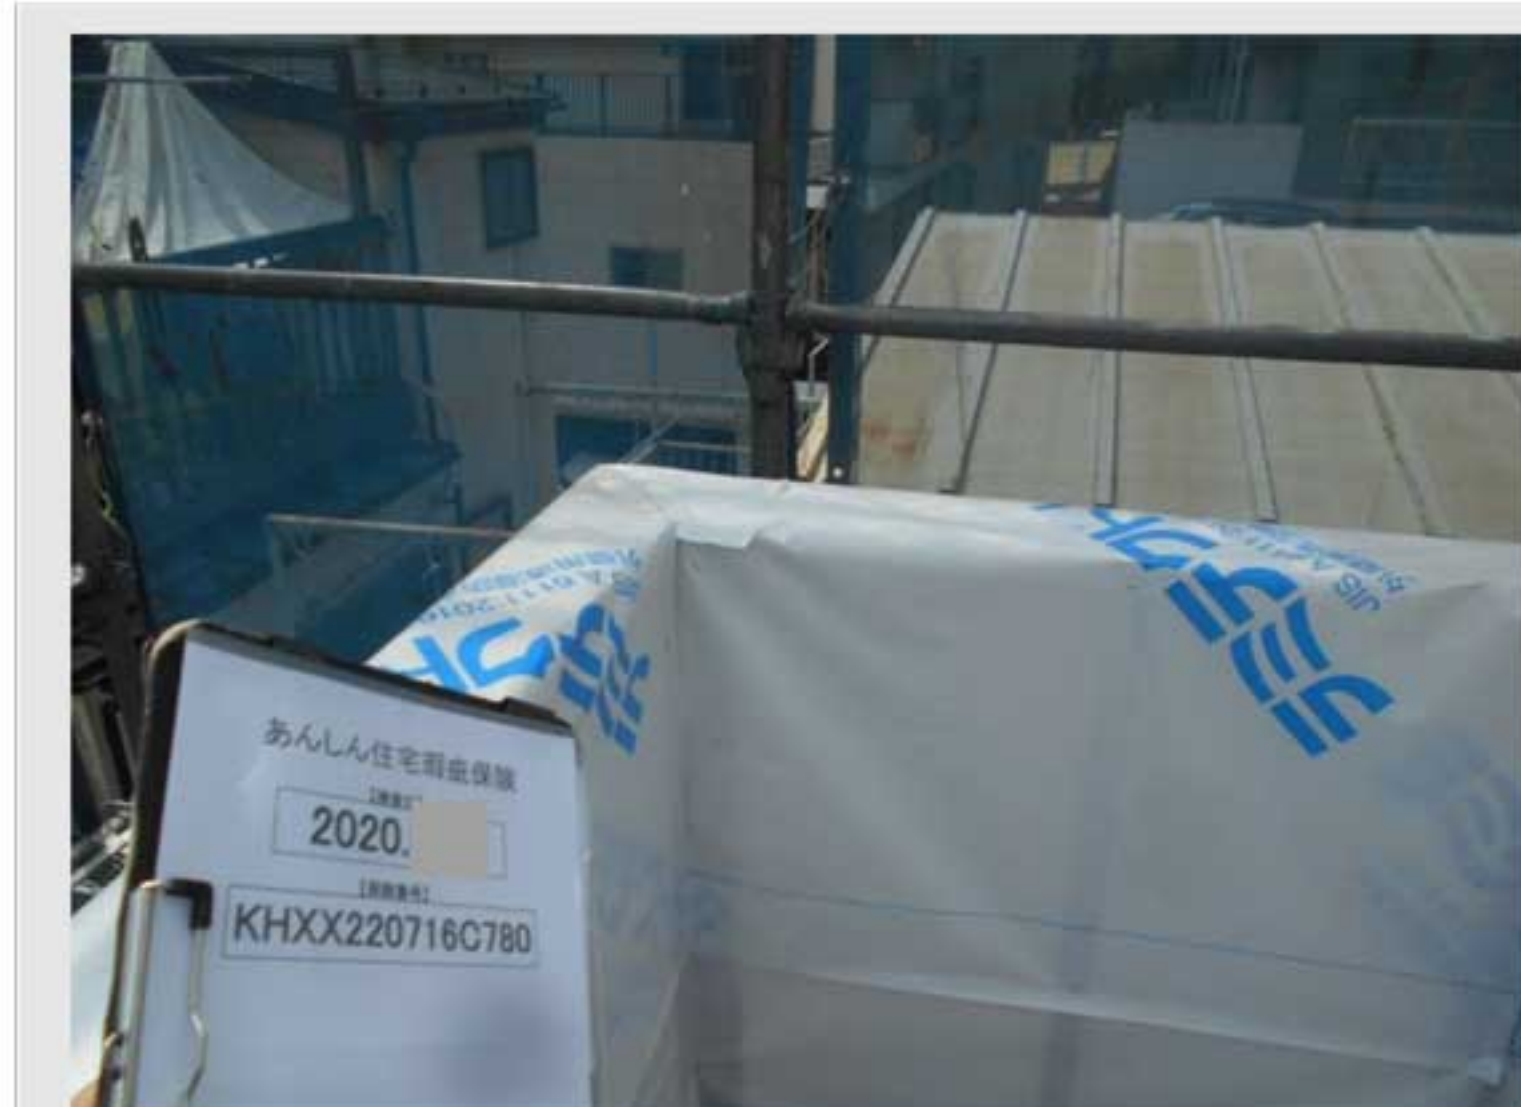
② バルコニー壁コーナー部防水措置

| 項目 | | 内容 | 判定 | 確認方法 |
|---|---|---|---|---|
| | 34手すり壁コーナー部<br>防水措置 | 写真⑥ 三面交点の補強、防水補助材、防水テープ | × | モ |

| 不適合の検査項目 | | 内容 | 写真<br>番号 |
|---|---|---|---|
| 2 | バルコニー壁コーナー部<br>防水措置 | 防水テープ未施工 | ② |

防水テープ未施工

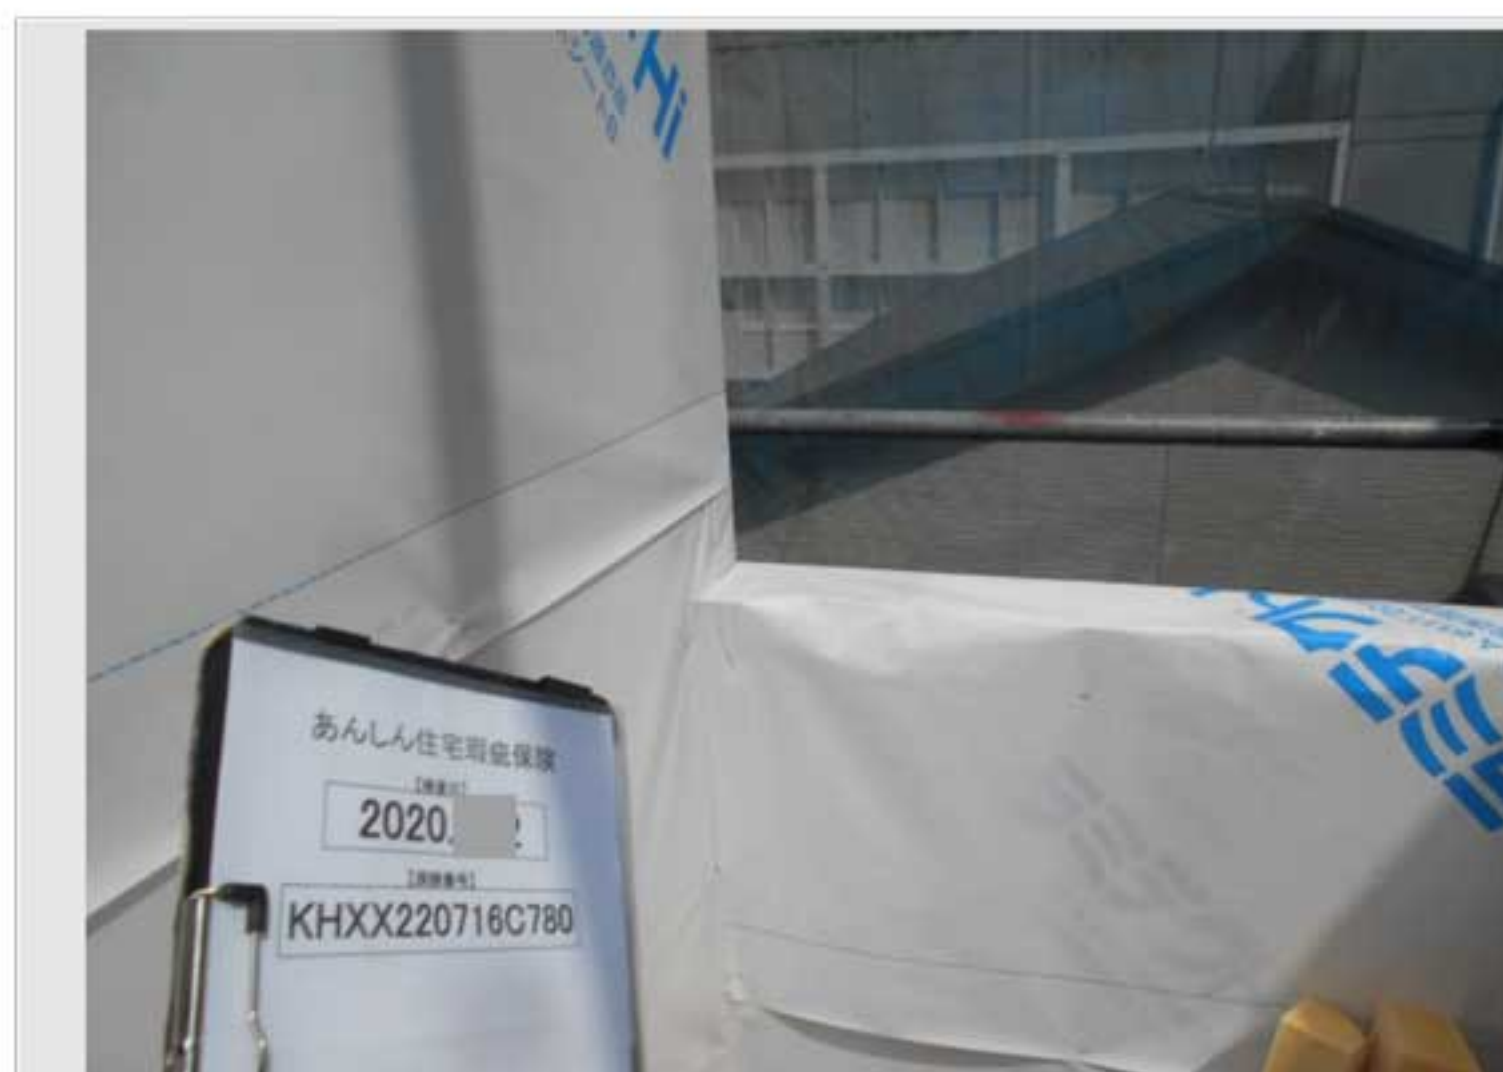
③ 外壁と手すり壁の取り合い部

| 項目 | | 内容 | 判定 | 確認方法 |
|---|---|---|---|---|
| | 35手すり壁と外壁の取合い | 防水テープ、先張り防水紙、三面交点の補強、<br>防水補助材、増張り防水紙 | × | モ |

| 不適合の検査項目 | | 内容 | 写真<br>番号 |
|---|---|---|---|
| 3 | 外壁と手すり壁との取り<br>合い | 防水テープ、三面交点の補強未施工 | ③ |

防水テープ未施工

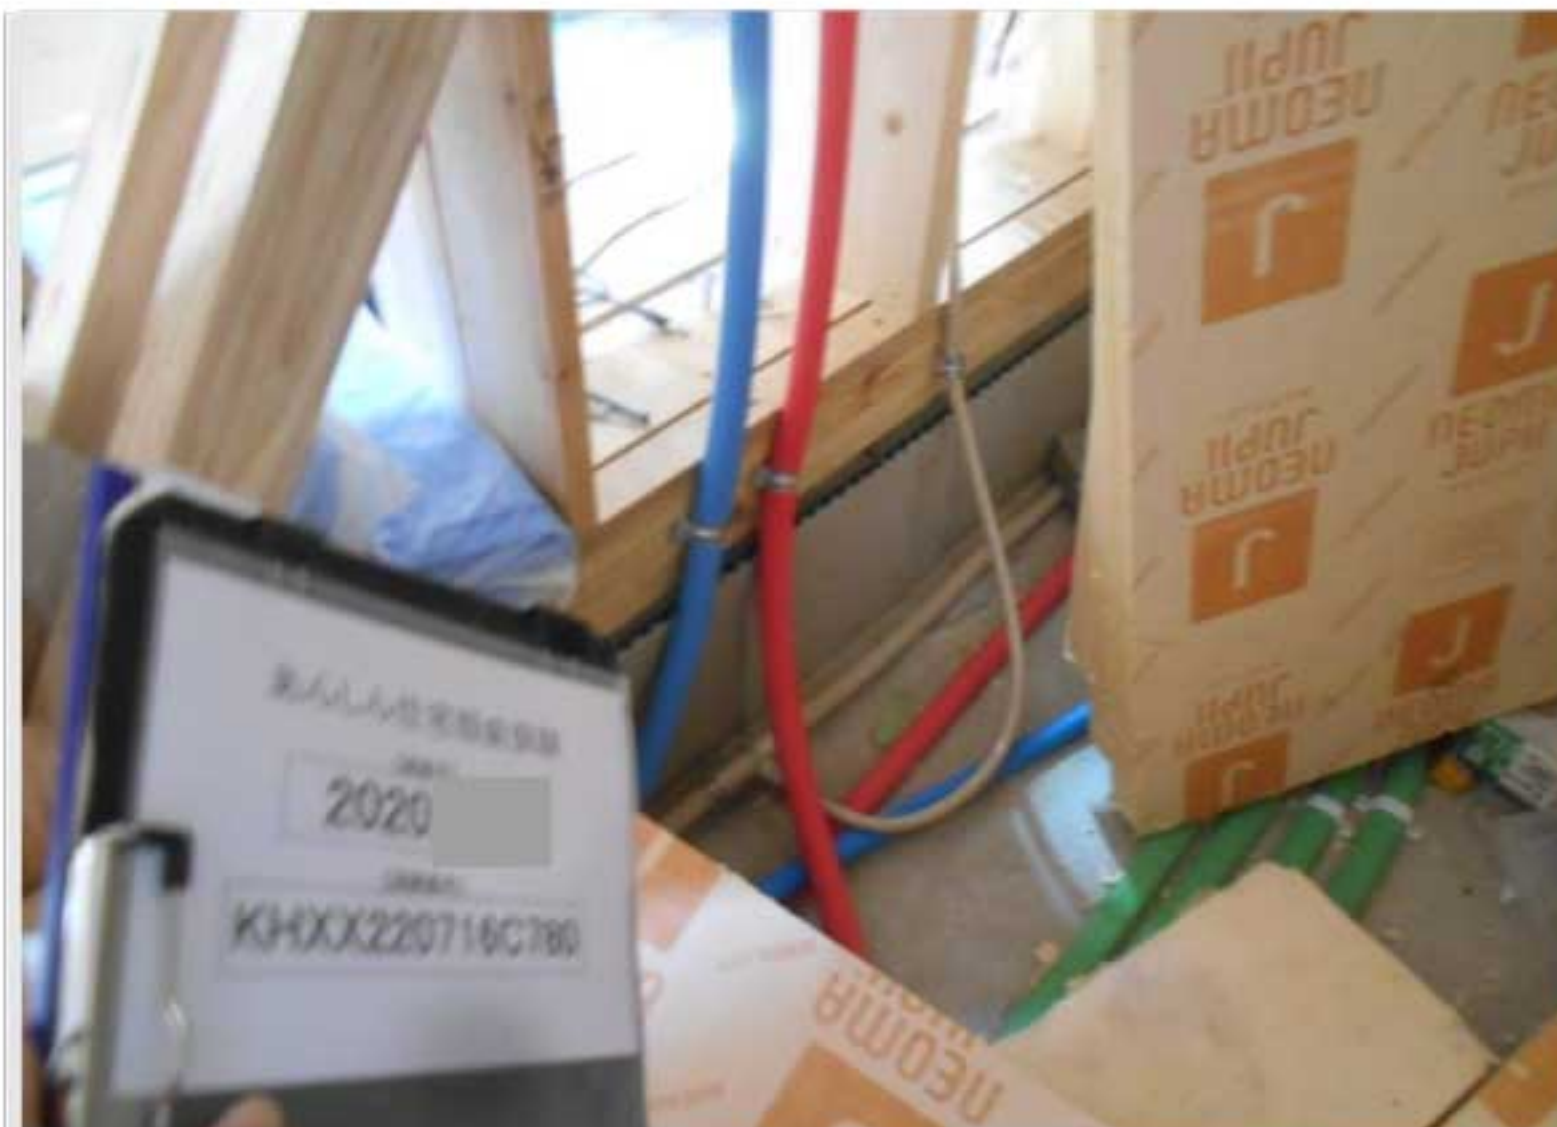
②床：浴室廻り 断熱材施工状況

| 項目 | | 写真①:内観 | 内容 | 判定 | 確認方法 |
|---|---|---|---|---|---|
| | 03土間・浴室廻り断熱材の施工状況 | 写真② | 資材の損傷、欠損、隙間、入れ忘れ<br>土台と基礎の間：気密パッキン材 | × | |

浴室基礎断熱材未施工  
天井断熱材変更（グラスウール→スタイロフォーム）

断熱材未施工

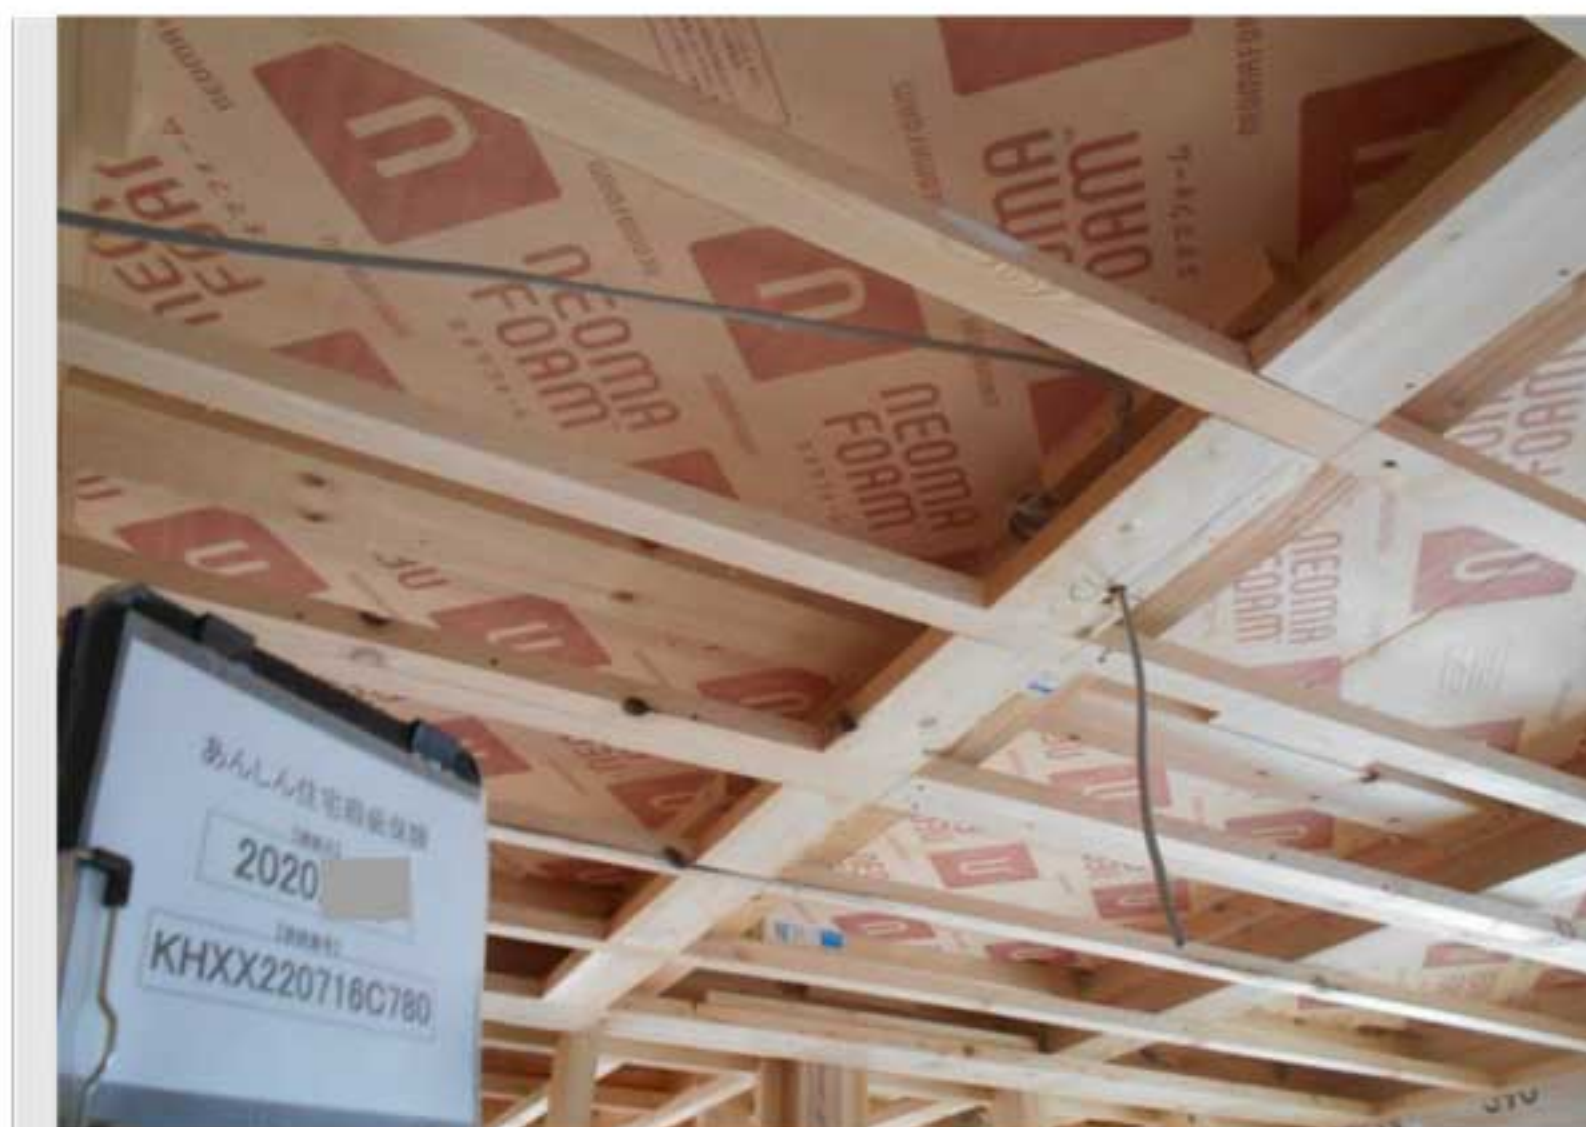
⑤ ⑤屋根・天井 断熱材施工状況

| 項目 | | 写真①:内観 | 内容 | 判定 | 確認方法 |
|---|---|---|---|---|---|
| 屋根・天井 | 12断熱材の仕様 | | 図面と整合（種類・厚さ） | × | |

断熱材変更  
グラスウール→スタイロフォーム

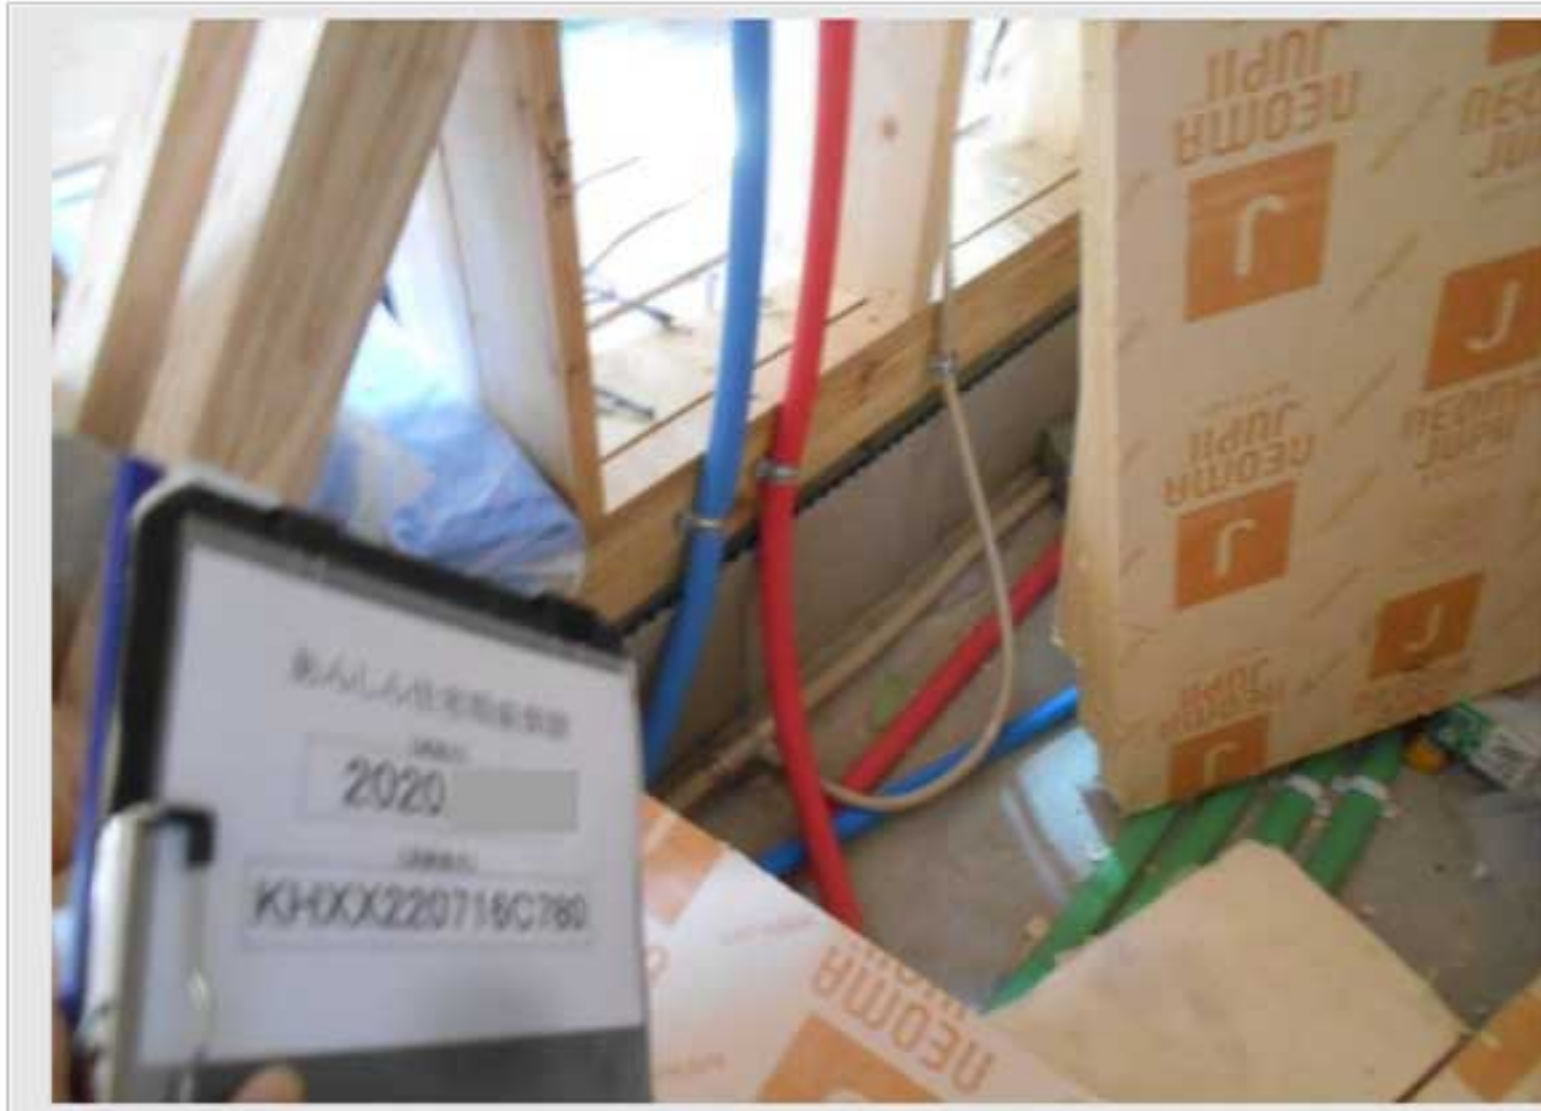
① 03土間・浴室廻り  
断熱材の施工状況

| 不適合の検査項目 | | 内容 | 写真<br>番号 |
|---|---|---|---|
| 1 | 03土間・浴室廻り<br>断熱材の施工状況 | 未施工 | ① |

未施工

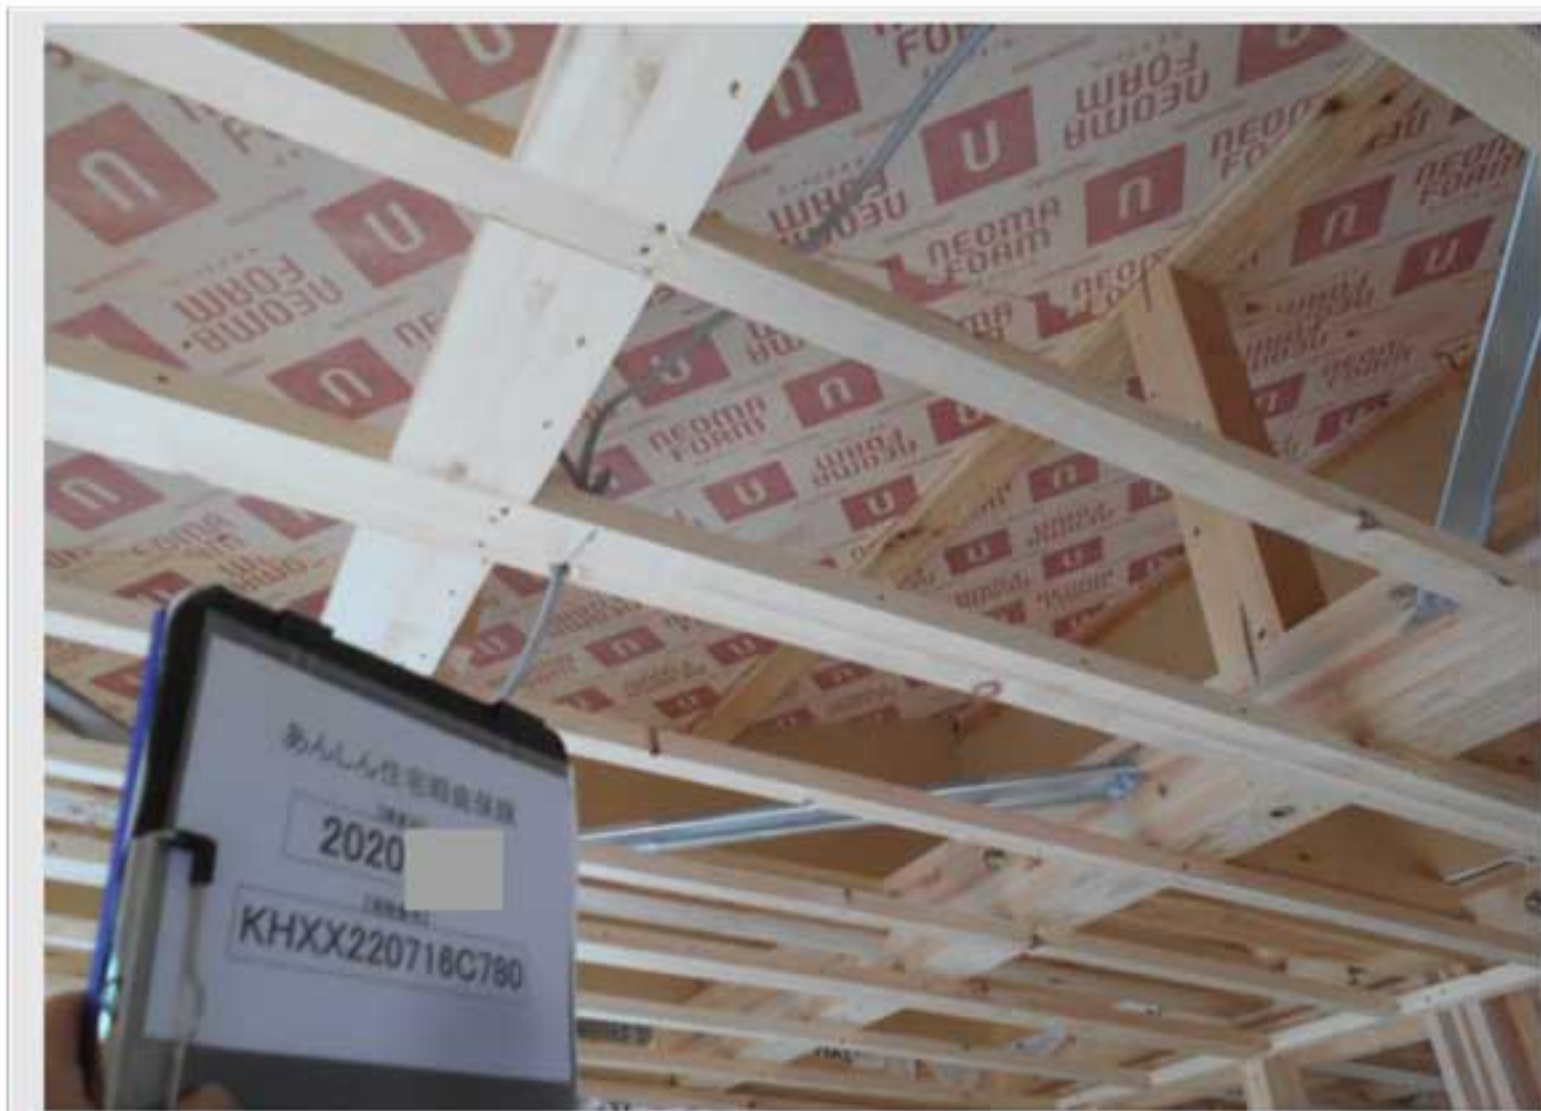
② 12天井断熱材の仕様

| 不適合の検査項目 | | 内容 | 写真<br>番号 |
|---|---|---|---|
| 2 | 12天井断熱材の仕様 | 図面と整合（種類・厚さ）<br>グラスウール→スタイロフォーム | ② |

図面と整合（種類・厚さ）  
グラスウール→スタイロフォーム
